会理市果元小学改扩建项目土壤污染状况

初步调查报告

编制单位：四川省自然资源投资集团攀西有限责任公司

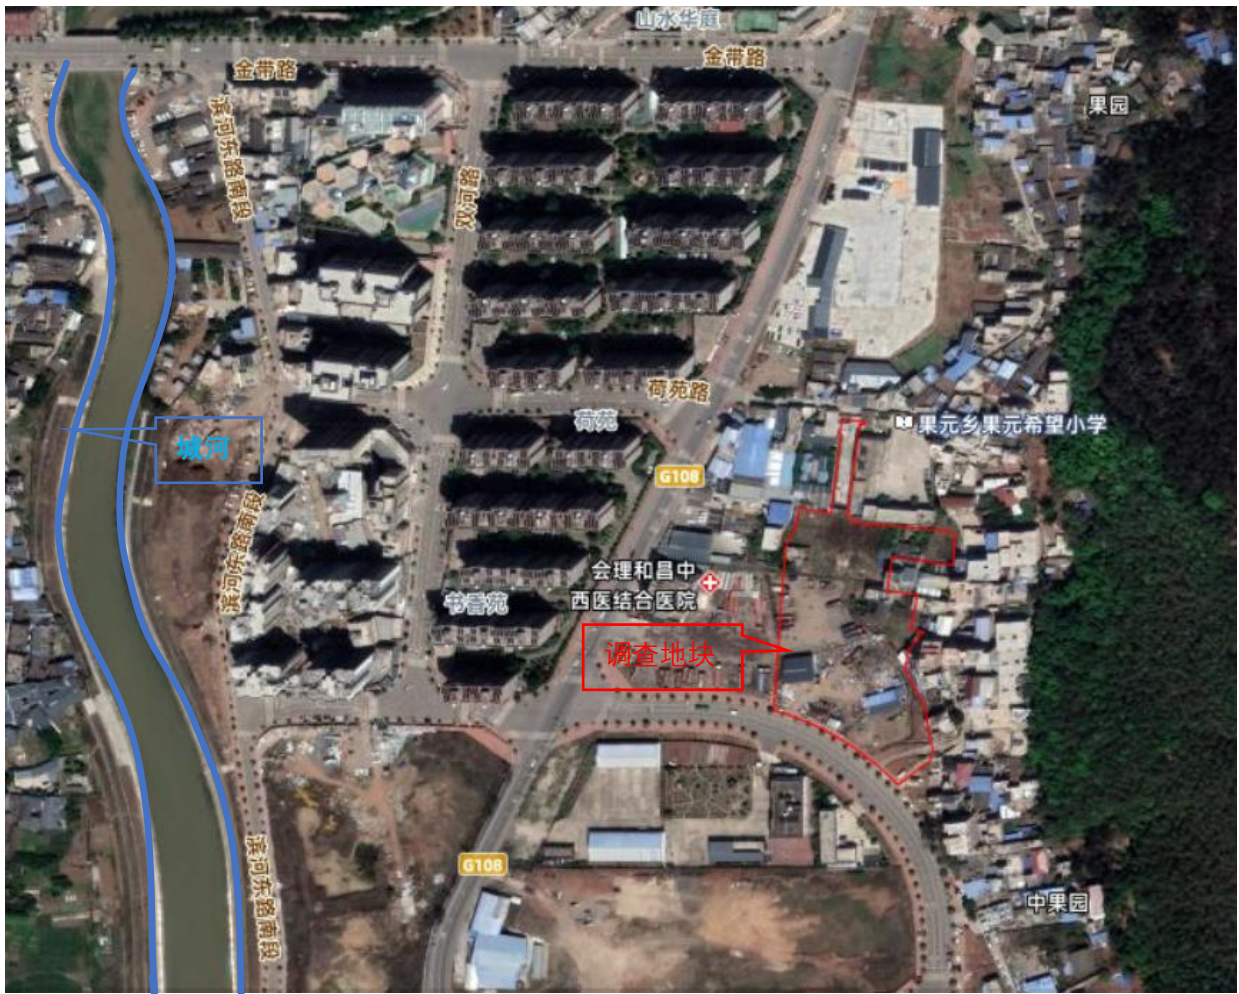
图 2.3-1 调查地块地形地貌

调查地块位于会理市城河左岸（图 2.3-1），属冲、洪积地貌，地势平缓，坡度小于 5° ，主要土地利用类型以荒地为主。现主要用于车辆停放，多为空地，部分种植蔬菜，除南侧入口处及有简易一层板房搭建外，无建筑物。总体上，调查地块地貌类型简单。

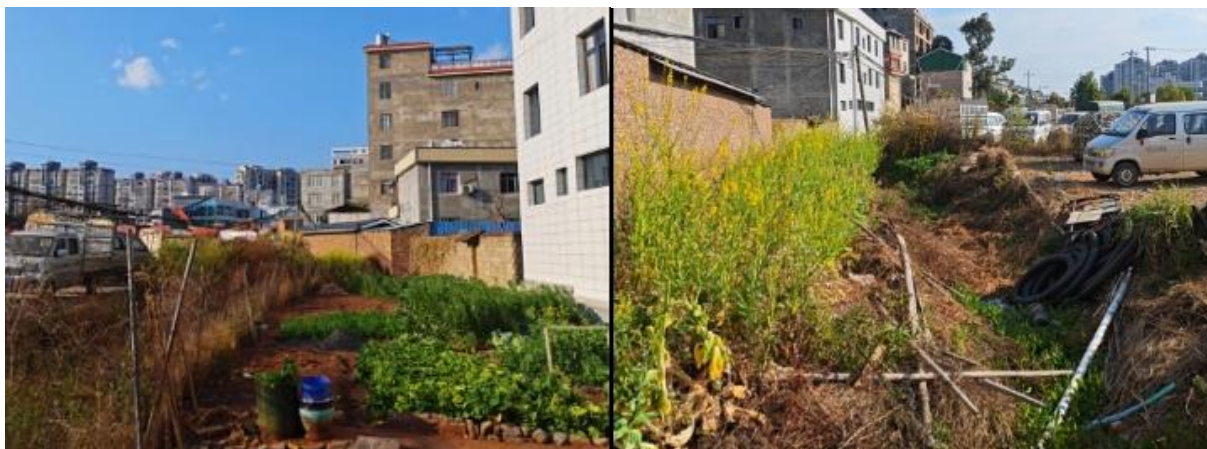
图 2.3-3 调查地块土壤现状

调查地块位于河谷低山区，地块土壤类型以褐红壤为主，广泛分布在地表，根据颗粒

大小分布，为壤土(粒径介于 0.05-0.002mm 之间)，土壤结构以块状结构为主，紧实度较高，土壤较为干燥，相对疏松易碎，有泥土味，土壤较为正常。

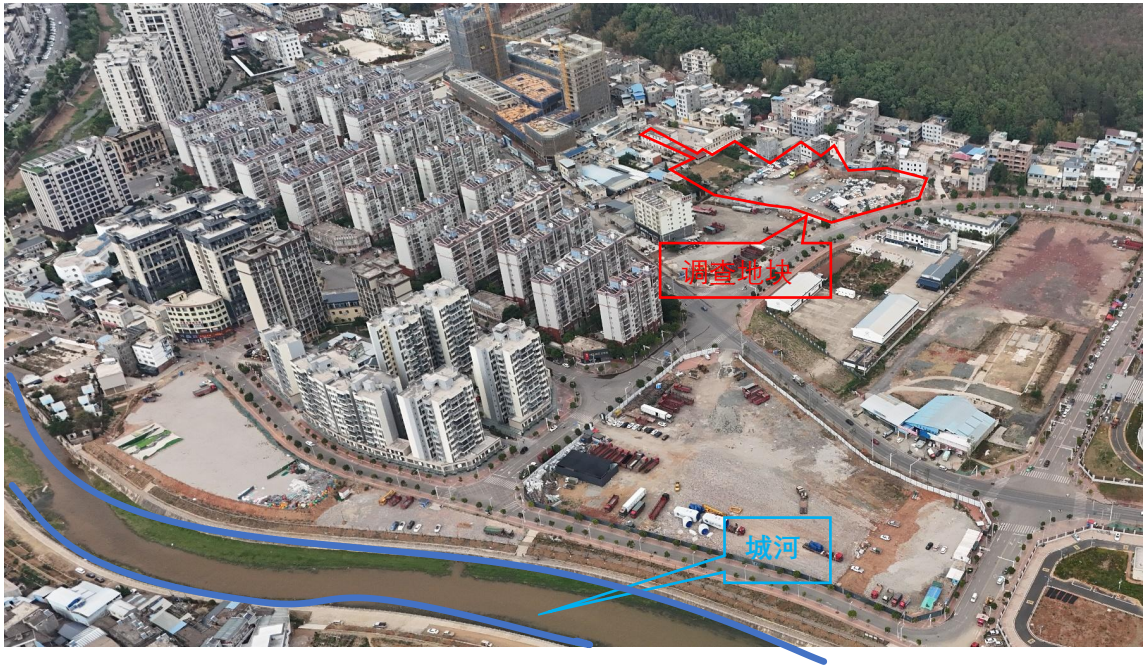
图 2.3-4 调查地块与城河

调查地块主要发育的水系为城河(图 2.3-4)。城河：也称会川河，长江上游干流金沙江的支流，源于四川省会理市龙肘山麓石棚子，自北向南流经县城果园、南阁、彰冠、爱民等乡，于该县南部新安乡回龙村河口注入金沙江。城河纵贯会理全县，全长 141km，水面平均宽 45m，流域面积 2288km²。河口多年平均流量为 31.9s/m³，径流量 9.27 亿 m³，径流主要为降水补给。天然落差 1460m，多集中于下中下游，平均比降 10.35%。主要支流有麻龙河、姜州河、矮郎河、力马河、黎溪河等。调查地块位于城河左岸，该段内城河

宽约 30~50m，水流量较大，平均流量约为 5.0s/m^3 。

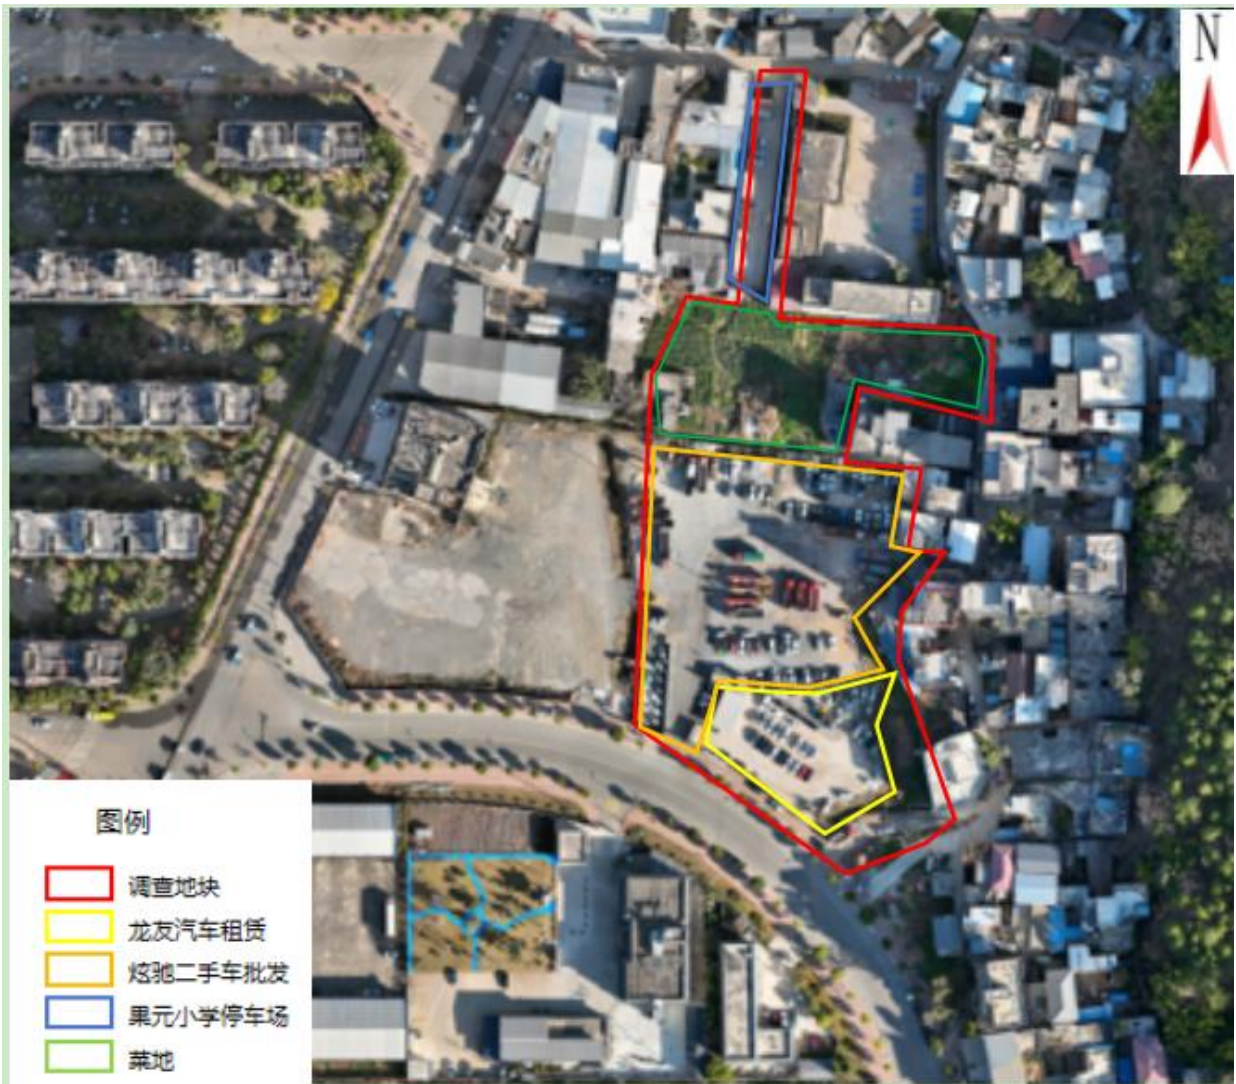
图 2.7-1 调查地块平面布置图

我单位于 2026 年 2 月 2 日进行了现场踏勘和人员访谈工作，调查地块目前主要用于停放车辆及荒地种植，无工业活动。地块西侧为龙友汽车租赁场所及停车场，地块使用者为方便停车，人工堆积碎石于表层，用于平整地面，碎石多为粒径 5~15cm，大小颜色不一的碎石，无分选，厚度平均约 10cm，地块内无硬化，除南侧入口及北侧处有简易一层板房搭建外，无建筑物。地块东南侧为炫驰二手车批发场所，以空地为主，混凝土硬化地面，除南侧入口处有简易一层板房搭建外，无建筑物。依据现场调查地块内无固体废物、地表废水、外来土壤等。地块北侧为果元小学停车场及荒地（现种植有油菜）。地块现状主要作为停放车辆及荒地种植使用。本地块内的二手车租赁和批发活动不涉及机修、废电池和废机油等废物存放、汽车喷涂等可能存在污染的活动。地块内未发现漏油痕迹，无车辆漏油记录。地块内无外来堆土以及固体废物。地块内无化学品使用痕迹，无危险废物储存痕迹，无地下储存槽罐，地块内无颜色异常土壤，无异味。综上所述，现状地块土壤受扰动污染的可能性小。

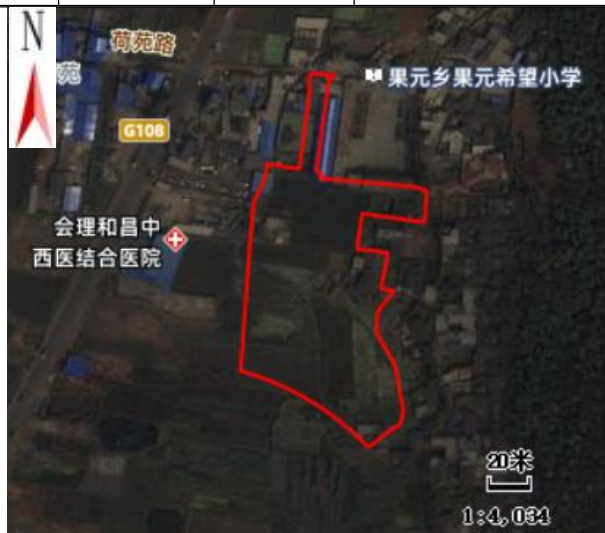
图 2.7-1 调查地块历史利用状况

编号	时间	使用状况	备注
1	2010.04 以前	农用地	通过人员访谈，该地块为农用地，无工业活动
2	2010.04.04-2021	农用地、荒地	该地块为农用地及荒地，无工业活动
4	2021-至今	荒地	部分租用于私人作汽车租赁、二手车批发，无工业活动，二手车租赁场所地面硬化，不涉及破土和外来土壤

20100404 地块历史影像图
(农用地，无工业活动)

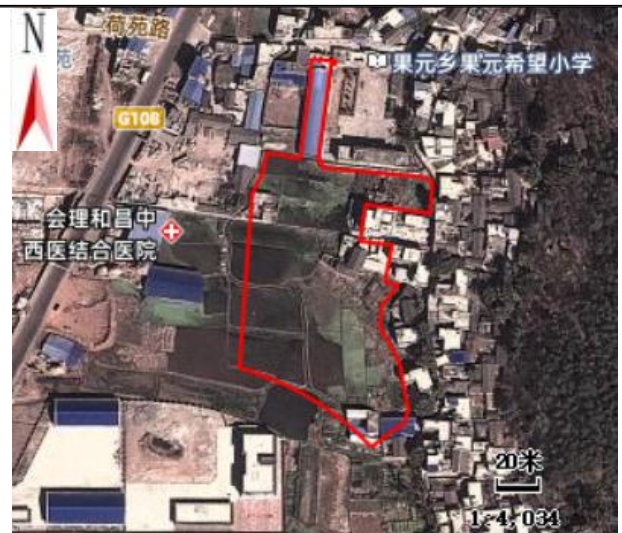
20120215 地块历史影像图
(农用地、荒地，无工业活动)

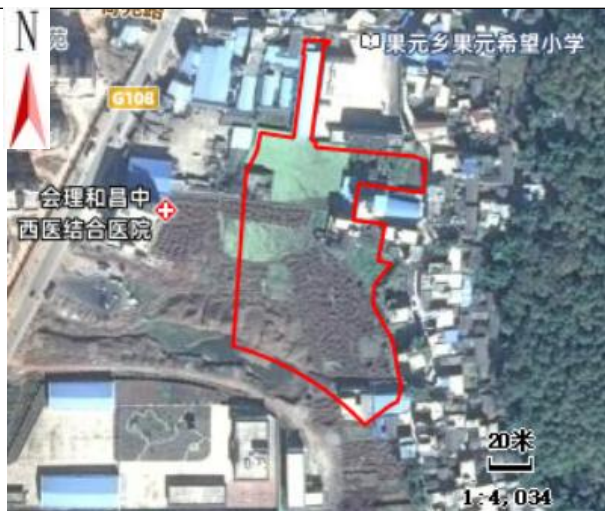
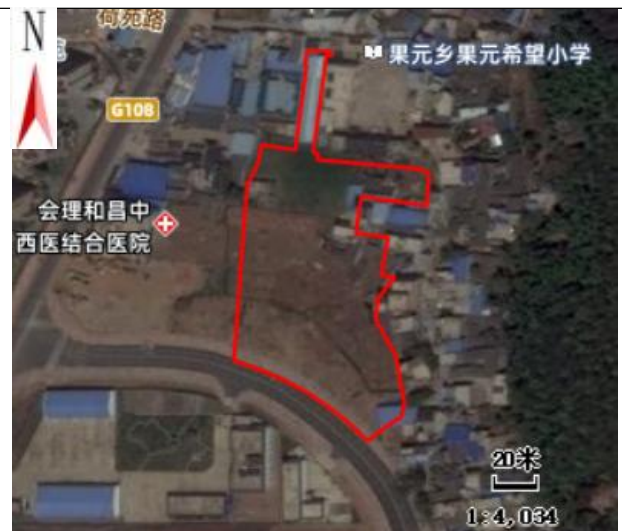
<p>20141124 地块历史影像图 (农用地、荒地, 无工业活动)</p>	<p>20160505 地块历史影像图 (荒地, 无工业活动)</p>
<p>20171203 地块历史影像图 (荒地, 无工业活动)</p>	<p>20190213 地块历史影像图 (荒地, 无工业活动)</p>
<p>20200416 地块历史影像图 (荒地, 无工业活动)</p>	<p>20210430 地块历史影像图 (荒地, 无工业活动)</p>

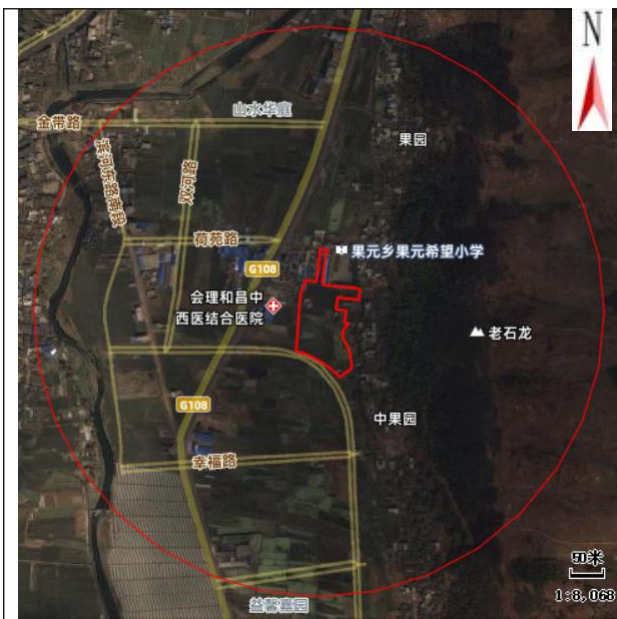
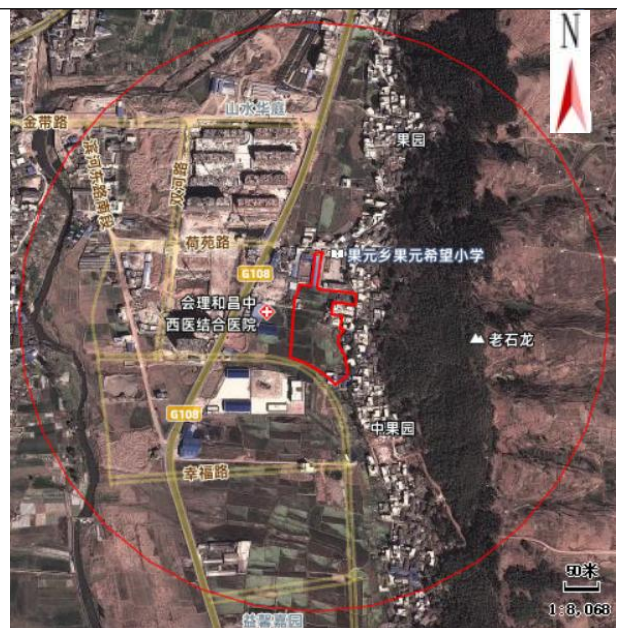
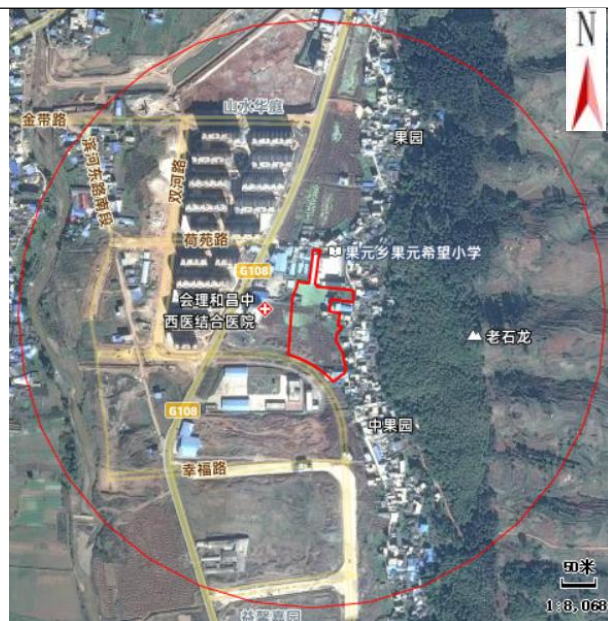
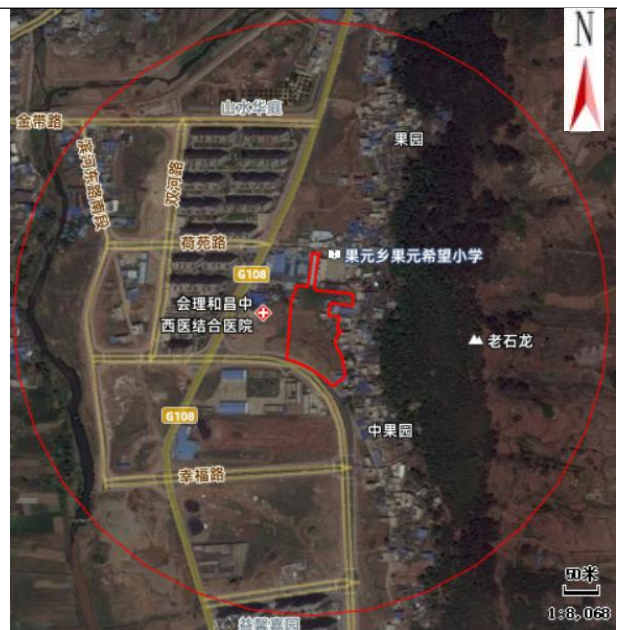
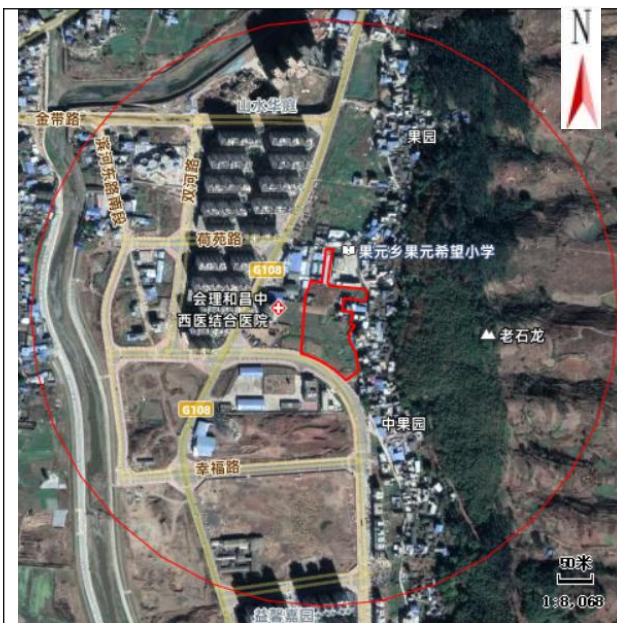
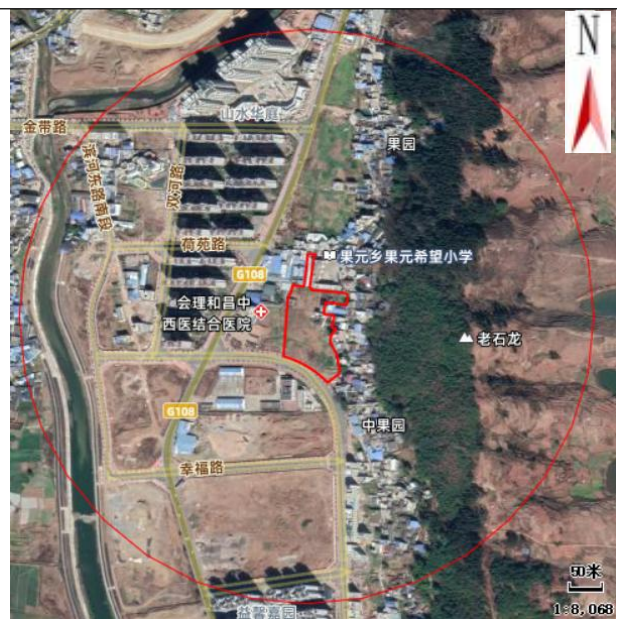
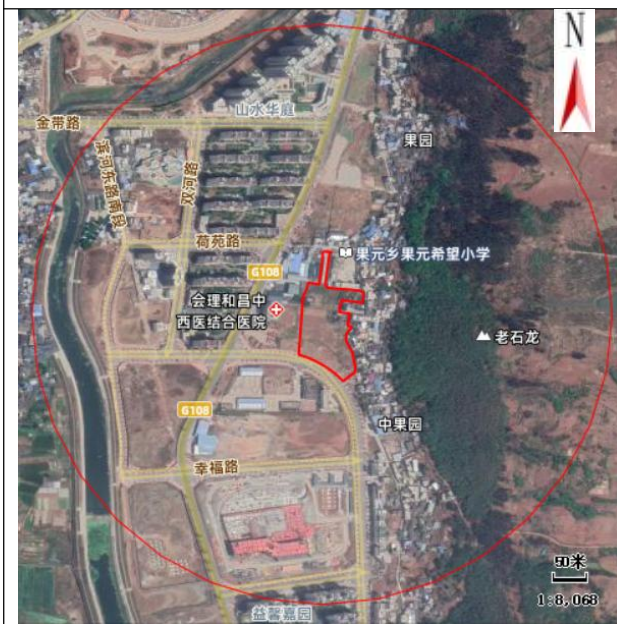
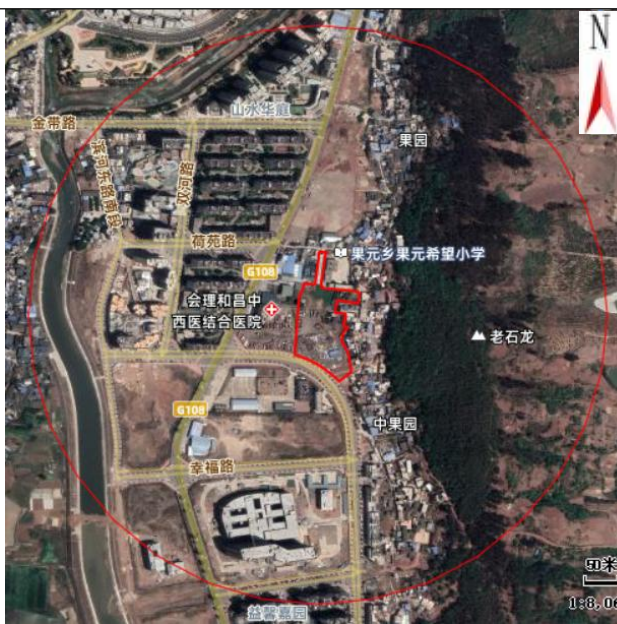
图 2.8-1 相邻地块利用历史

编号	敏感目标	类型	方位	距离	历史利用情况
1	书香苑	居民区	西侧	20m	依据卫星影像, 20210430 已建成, 之前为农用地、居民地
2	一禾阳光		西侧	225m	依据卫星影像, 20210430 已建成, 之前为农用地、居民地
3	荷苑		西北侧	85m	依据卫星影像, 20141124 已建成, 之前为农用地、居民地
4	华府小区		西北侧	230m	依据卫星影像, 20210430 已建成, 之前为农用地、居民地
5	山水华庭		西北侧	250m	依据卫星影像, 20190213 已建成, 之前为农用地、居民地
6	果元村居民自建房		东侧	紧邻	无变化
	居民自建房		北侧	紧邻	依据卫星影像, 20120215 已建成, 之前为农用地
7	乐居汇广场	商业区	北侧	40m	依据卫星影像, 20250224 已建成, 之前为农用地、居民地
8	商业区		西南侧	200m	无变化
9	会理市人民医院	医院	南侧	160m	依据卫星影像, 20220413 已建成, 之前为农用地、居民地
10	医院办公区		西南侧	320m	依据卫星影像, 20220413 已建成, 之前为农用地
11	会理市残疾人联合会	单位	南侧	28m	依据卫星影像, 20120215 已建成, 之前为农用地
12	城南幼儿园	学校	西北侧	265m	依据卫星影像, 20180107 已建成, 之前为农用地
13	果元小学		东侧	紧邻	依据卫星影像, 20120215 已建成, 之前为农用地
14	城河	河流	西侧	360m	无变化
15	农田区	农田	东侧	230m	无变化

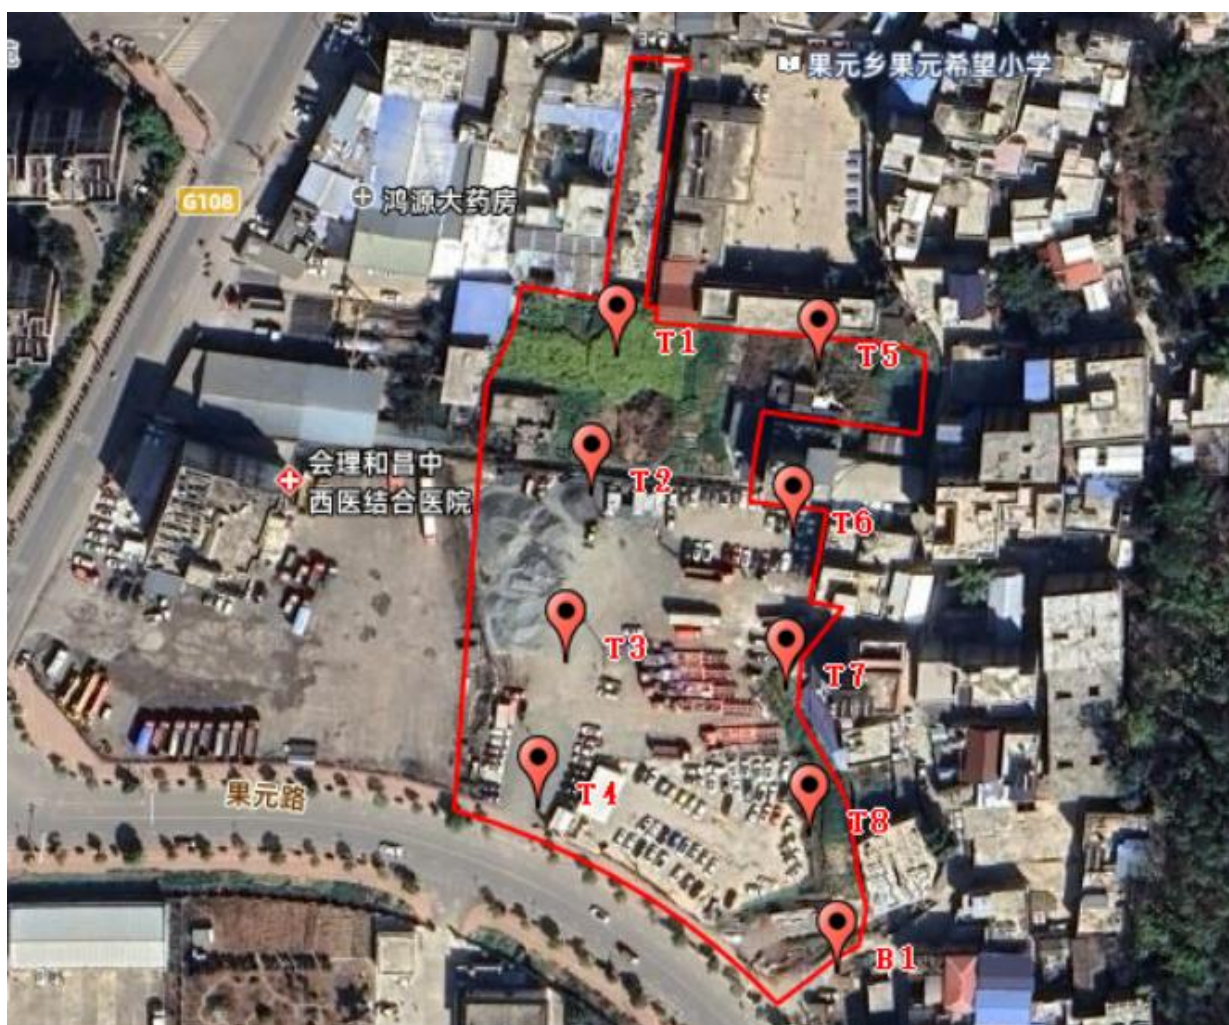
图 5.2-1 快筛点布设

基于地块实地情况于地块内布设了 8 个快筛点，点位布置情况见下图：

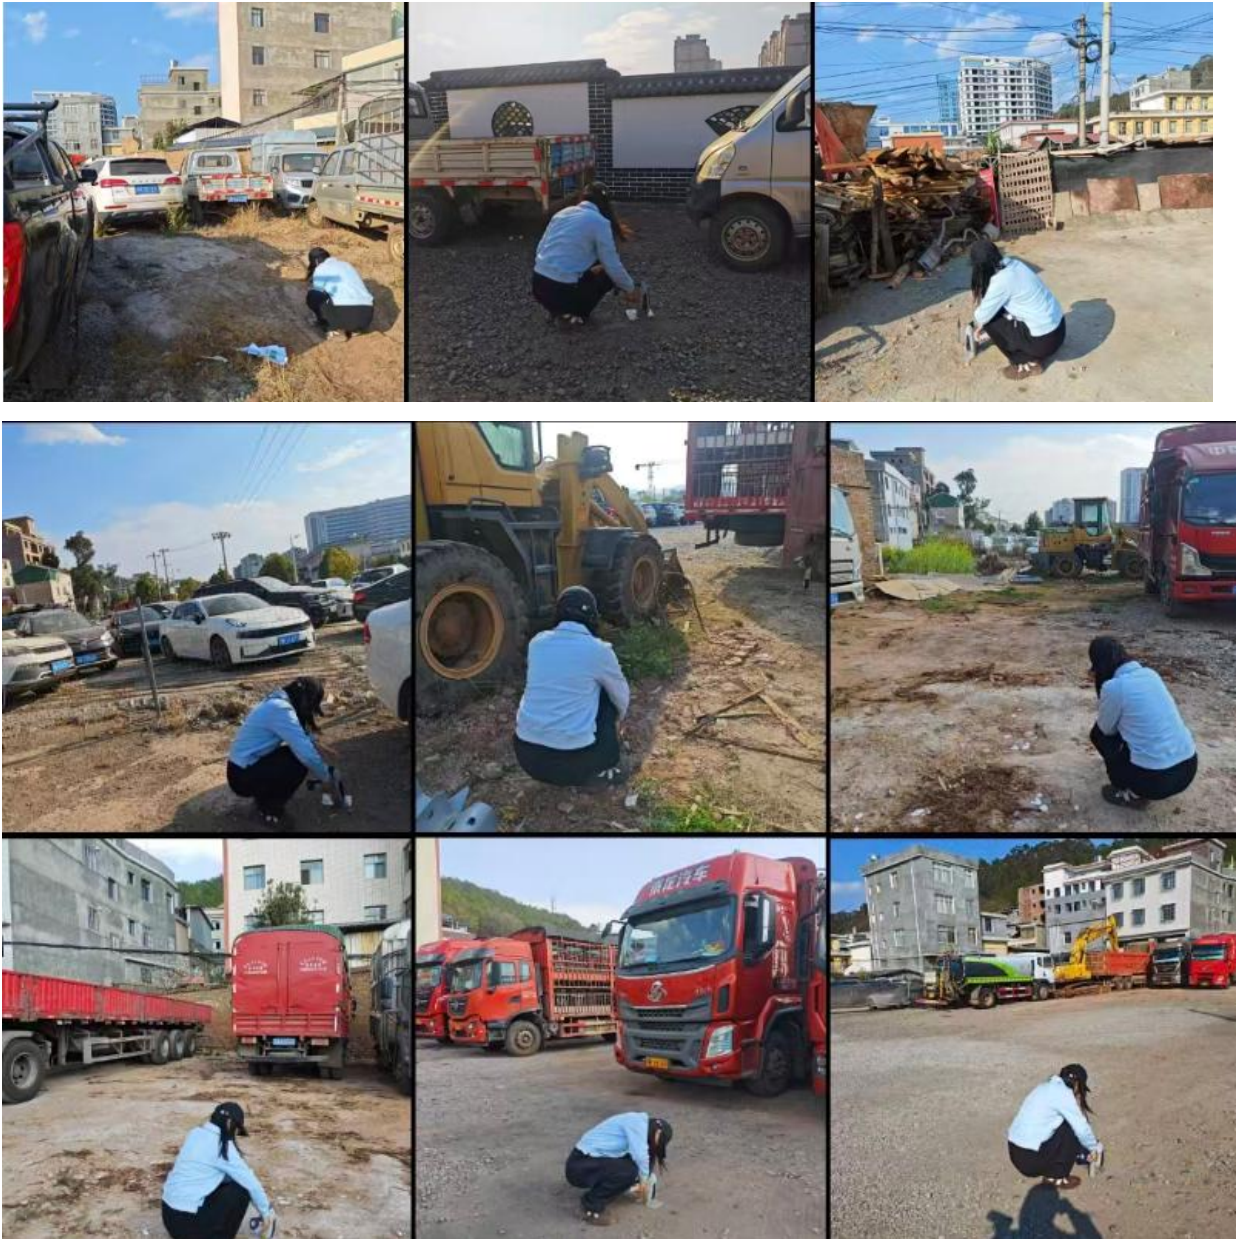
图 5.2-2 快筛点现场照片

快筛采样现场照片详见下图。
